# LA OFERTA ARQUITECTÓNICA TURÍSTICA EN LA RUTA DEL PEREGRINO, AMECA-TALPA DE ALLENDE

ADRIANA YUNUEN DÁVALOS PITA  
ALBERTO REYES GONZÁLEZ  
FERNANDO DANIEL VALDEZ OLMOS  
ROSENDO GARCÍA SÁNCHEZ

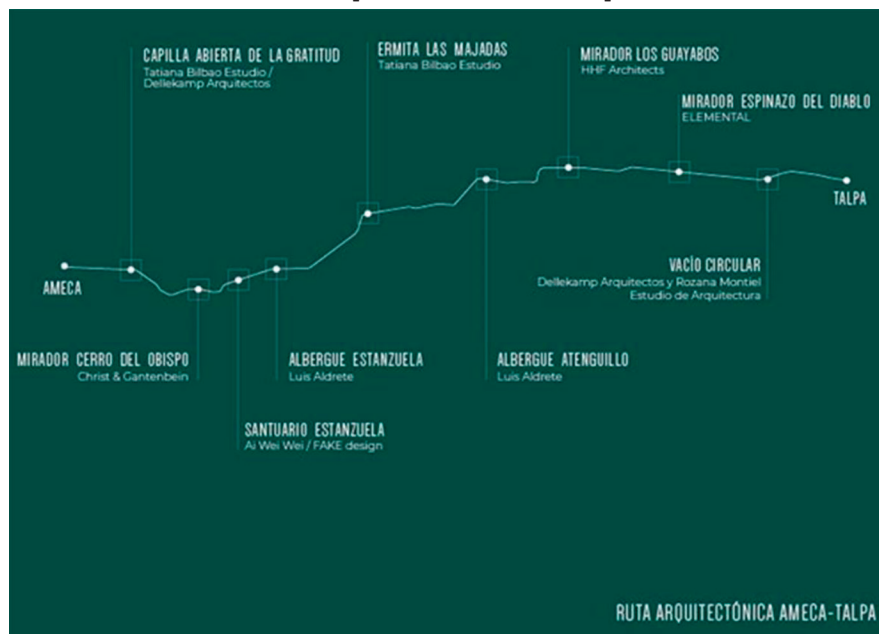
FIGURA 3.  
Ruta Arquitectónica Ameca-Talpa

Fuente. Ruta de las intervenciones arquitectónicas [Fotografía], Cultura Jalisco, 2021, ([https://www.facebook.com/photo/?fbid=5271695346237326&set=pcb.5271714832902044&locale=ar\\_AR](https://www.facebook.com/photo/?fbid=5271695346237326&set=pcb.5271714832902044&locale=ar_AR))

Talpa de Allende es un punto de referencia en México si hablamos de turismo religioso. La fiesta principal se realiza durante el periodo de Semana Santa, aunque también se celebran otras festividades en el destino que congrega a devotos y a turistas que buscan conocer los paisajes naturales y las intervenciones arquitectónicas realizadas entre 2008 y 2010. La majestuosidad de las obras, sin duda, se impone ante el paisaje; la escala, las formas, la materialidad y la proporción de estos elementos se erigen entre la naturaleza. Para algunos peregrinos, ver cómo se acercan a su objetivo al visualizar los enclaves en el horizonte les provoca una sensación de cumplimiento. Se puede ver en la Figura 3 el recorrido donde se encuentran las intervenciones.

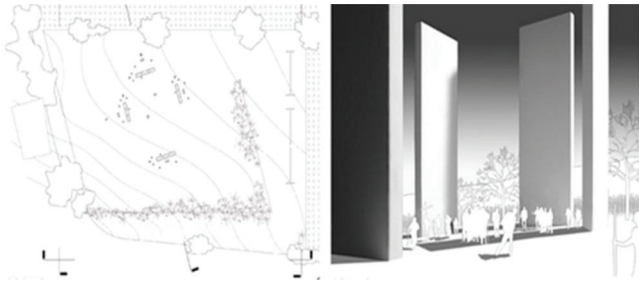
FIGURA 4.  
Capilla Abierta de la Gracitud

Fuente. Planta de Conjunto y Render de la Capilla Abierta de la Gracitud [Fotografía], Adaptada de ArchDaily, 2008. <https://www.archdaily.com/10258/the-pilgrim-route-ruta-del-peregrino-mexico>.

gobierno propuso esta intervención con la intención de fortalecer esta práctica y de impulsar la ruta, incluso participando en la XIII Bienal Internacional de Arquitectura en Venecia. El proyecto incluye una capilla abierta, un santuario, tres miradores, dos albergues y diversos servicios. Las intervenciones se insertaron en puntos clave del recorrido del peregrino. Se pueden conocer los proyectos en su forma gráfica en Figuras 4, 5, 6, 7, 8, 9, 10 y 11.

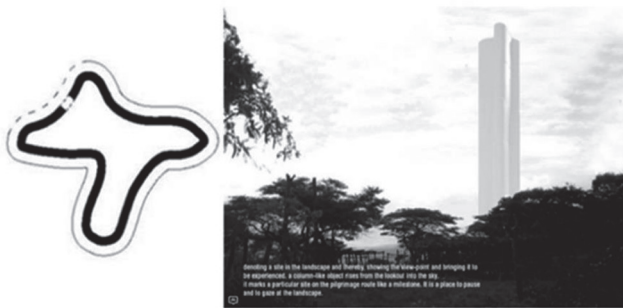
FIGURA 5.  
Mirador Cerro del Obispo

Fuente. Planta Arquitectónica y Render del Mirador Cerro del Obispo [Fotografía], Adaptada de ArchDaily, 2008. <https://www.archdaily.com/10258/the-pilgrim-route-ruta-del-peregrino-mexico>.

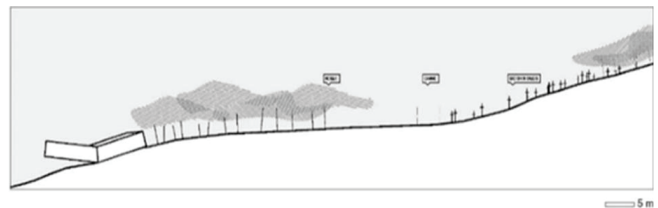
FIGURA 9.  
Mirador Espinazo del Diablo

Fuente. Alzado Mirador Espinazo del Diablo [Fotografía], Baan, Arquitectura Viva, 2024, (<https://arquitecturaviva.com/obras/mirador-las-cruces>)

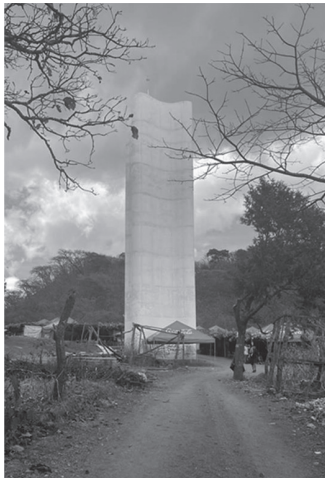
FIGURA 12.  
Mirador Cerro del Obispo

y han sido objetivo de grafiti, lo que las ha convertido en un punto de encuentro insalubre para aquellas personas que quieren apreciar las obras o los paisajes desde los miradores. Estos hechos provocan rechazo hacia las visitas. Se pueden observar apreciar los daños en las intervenciones arquitectónicas en las Figuras 12, 13, 14, 15 y 16.

Fuente. Daños de grafiti en la base del Mirador Cerro del Obispo [Fotografía], Solano, 2024, Acervo.

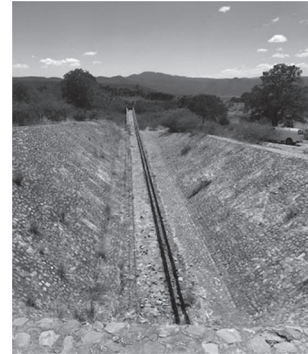
FIGURA 13.  
Santuario Estanzuela

Fuente. Abandono, basura y grafiti en Santuario Estanzuela, [Fotografía], Ornelas, 2023, (<https://maps.app.goo.gl/4MMoSJR5v9fzGXM6A>)

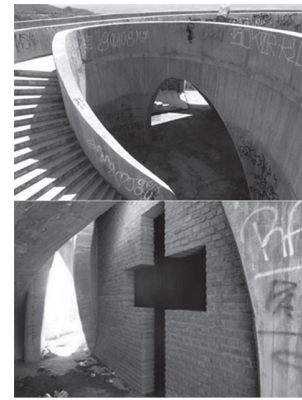
FIGURA 14.  
Mirador Los Guayabos

Fuente. Afectaciones a Mirador Los Guayabos [Fotografía], Adaptada de Milenio, 2023, (<https://www.milenio.com/cultura/secretaria-turismo-realiza-diagnostico-ruta-peregrino>)

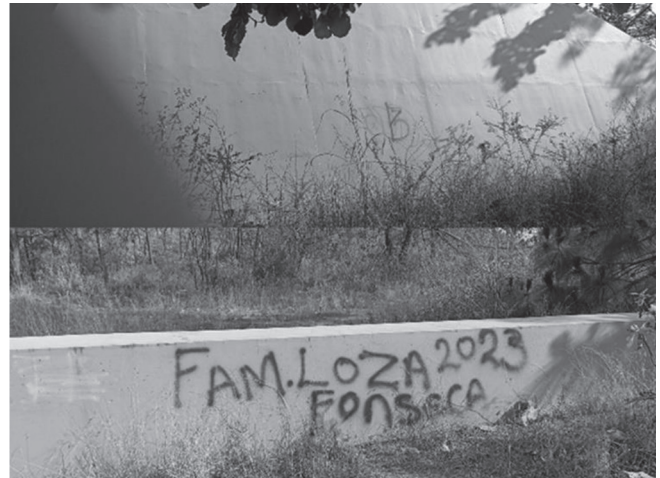
FIGURA 15.  
Ermita Las Majadas

Fuente. Afectaciones en Ermita Las Majadas [Fotografía], Adaptada de Ortega, 2023, (<https://www.facebook.com/share/p/wJQ1dCLPpZ4KPVey/>)

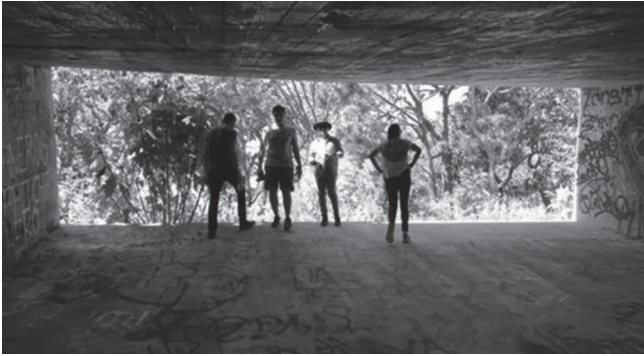
FIGURA 16.  
Mirador Espinazo del Diablo

Fuente. Afectaciones en Mirador Espinazo del Diablo [Fotografía], Pérez, Mural, 2023, (<https://www.mural.com.mx/ruta-del-peregrino-mas-que-una-experiencia-religiosa/ar2673701>)

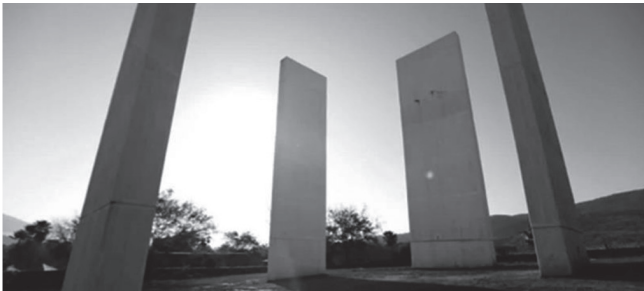
FIGURA 17.  
Capilla Abierta a la Gratitud

Los que presentan mejores condiciones son 3 de las intervenciones, ubicadas al inicio como es la Capilla abierta a la gratitud, donde por el flujo de gente, ha sufrido menos daños en su estructura, se aprecia deterioro natural en la parte superior de las estructuras. El estar tan visible para todos, ha permitido la mejor conservación, en la Figura 17 se puede observar el estado actual.

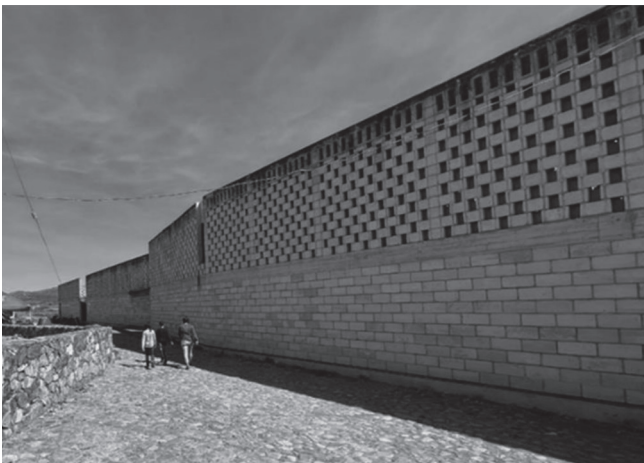
FIGURA 18.  
Albergue Estanzuela

En cuando a el Albergue Estanzuela, es un inmueble también muy visible, ubicado a bordo de carretera, su interior y exterior se encuentra con el desgaste natural del material. En Figura 18 se aprecia el estado de conservación del inmueble. En cuanto a el llamado Vacío Circular, este se encuentra en muy buen estado, es la última intervención realizada, ha tenido algunos daños, pero han sido mínimos, además que se han cubierto de manera más constante los grafitis, esto se visualiza en Figura 19.

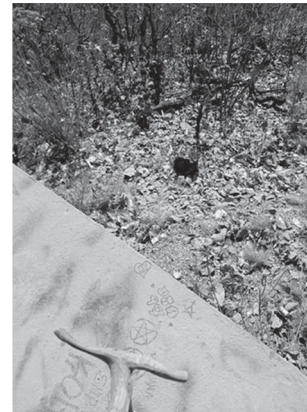
FIGURA 20.  
Basura y Grafiti en la Ruta del Peregrino

En cuanto al paisaje natural, el mayor impacto es la ineficiente gestión de los residuos, ya que el problema de los plásticos (sobre todo botellas de agua) se puede apreciar en todo el trayecto, en Figura 20 ob-

Fuente. Afectaciones a la arquitectura y paisaje natural [Fotografía], Juan de Dios Moreno, 2023, (<https://www.facebook.com/photo/?fbid=245944567869508&set=gm.1633360073782195&idovantty=640092069775672>)

servamos residuos y daños materiales al paso de los peregrinos.

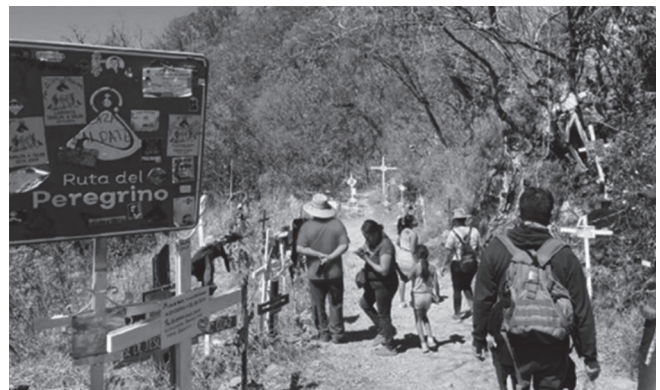
FIGURA 21.  
Cruces y daños en señalización en la Ruta del Peregrino

Fuente. Paisaje con cruces y afectaciones en señalización [Fotografía], Debate, 2024, (<https://www.debate.com.mx/guadalajara/Ruta-del-Peregrino-2024-Creyentes-emprenden-visita-a-Basilica-de-Virgen-de-Talpa-en-Jalisco--VIDEOS-20240317-0092.html>)
